# INFORME FINAL

CORPORACIÓN MUNICIPAL DE DESARROLLO  
SOCIAL DE ÑUÑO A

INFORME N°858 / 2022

INFORME FINAL DE AUDITORIA N° 858,  
DE 2022, SOBRE AUDITORIA AL ESTADO  
DE LA INFRAESTRUCTURA DE LOS  
ESTABLECIMIENTOS DE ATENCIÓN  
PRIMARIA DE SALUD, ADMINISTRADOS  
POR LA CORPORACIÓN MUNICIPAL DE  
DESARROLLO SOCIAL DE ÑUÑO A.

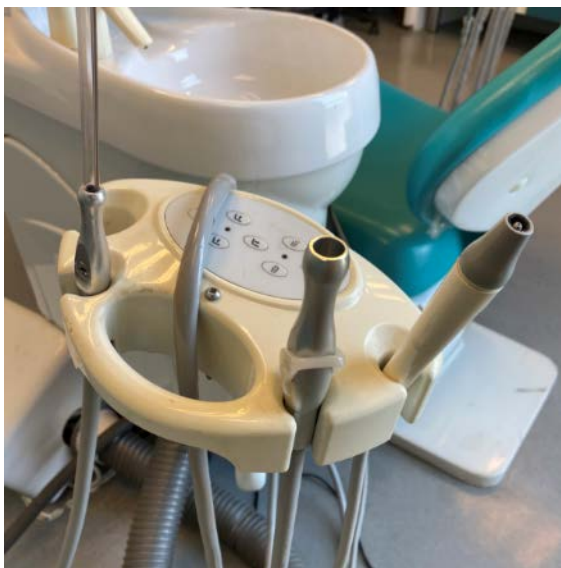
| Fotografía N° | 1 |

2.a) En las salas de procedimientos odontológicos se verificó que, al momento de la fiscalización, el sistema de aspiración de alta frecuencia no estaba habilitado en el sillón N° 1 del sector azul; en el sillón N° 8 del sector amarillo; y en los 2 sillones de los sectores rojo y verde, y de la sala ubicada en el segundo piso (ver fotografías N°s 1 y 2, del anexo N° 3, del presente informe).

| Ubicación | CESFAM Salvador Bustos, sala odontológica sector azul. |
| Contenido | Sistema de aspiración de alta frecuencia inhabilitado. |

La corporación auditada deberá demostrar, en un plazo máximo de 60 días hábiles, contado desde la recepción de este informe, la corrección de cada una de las situaciones descritas en el presente numeral.

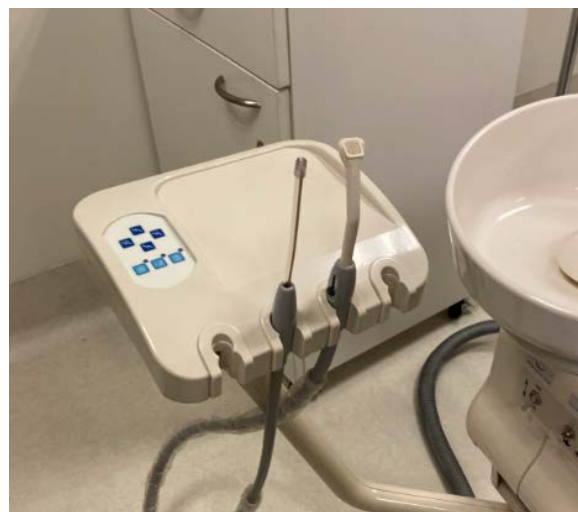
| Fotografía N° | 2 |

| Ubicación | CESFAM Salvador Bustos, sala odontológica, segundo piso. |
| Contenido | Sistema de aspiración de alta frecuencia inhabilitado. |

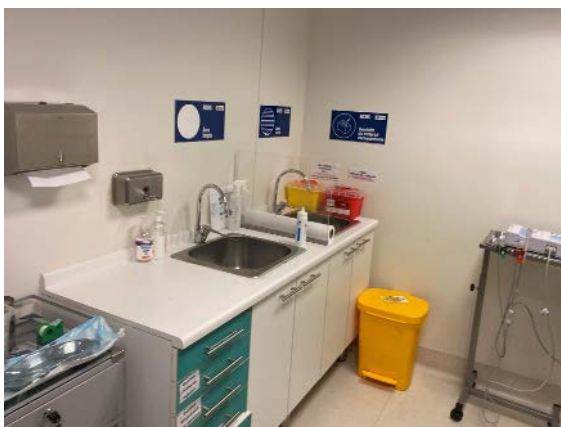
| Fotografía N° | 3 |

2.c) Además, se detectó que la sala de procedimiento denominada “Inyectables”, no contaba con acceso a red de gases clínicos y el grifo del área sucia se encontraba en mal estado (ver fotografías N°s 3 a la 5, del anexo N° 3, del presente informe).

| Ubicación | CESFAM Salvador Bustos, sala "Inyectables". |
| Contenido | Sala sin acceso a red de gases. |

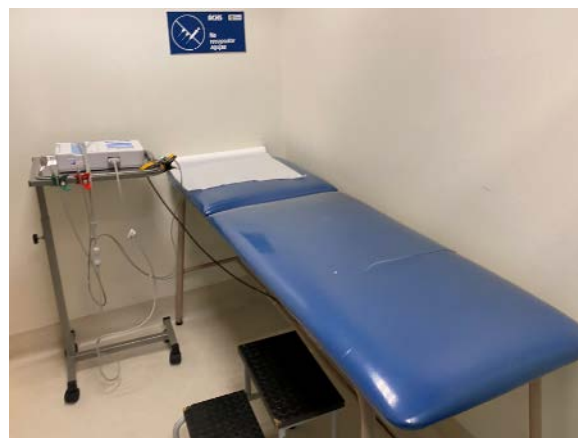
| Fotografía N° | 4 |

| Ubicación | CESFAM Salvador Bustos, sala "Inyectables". |
| Contenido | Sala sin acceso a red de gases. |

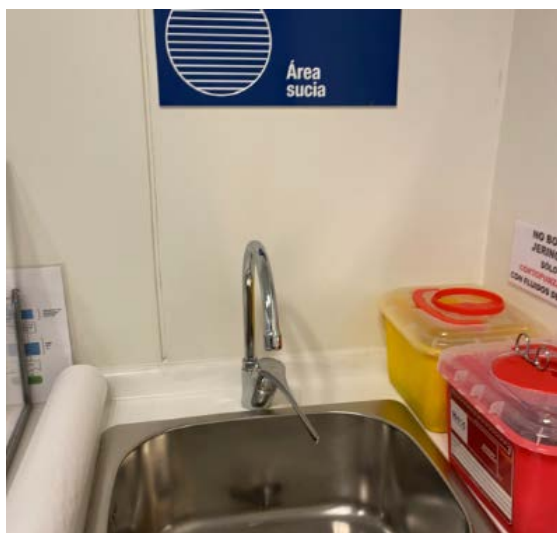
| Fotografía N° | 5 |

| Ubicación | CESFAM Salvador Bustos, sala "Inyectables". |
| Contenido | Grifo de área sucia en mal estado. |

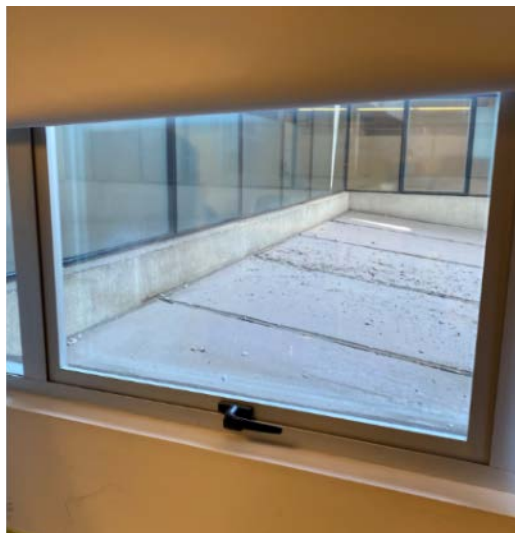
| Fotografía N° | 6 |

2.e) Por último, se comprobó que las ventanas de la sala de despacho de programas alimentarios no poseen malla contra el ingreso de vectores de interés sanitario (ver fotografía N° 6, del anexo N° 3, del presente informe).

| Ubicación | CESFAM Salvador Bustos, sala de entrega de programas alimentarios. |
| Contenido | Ventanas no cuentan con malla contra ingreso de vectores. |

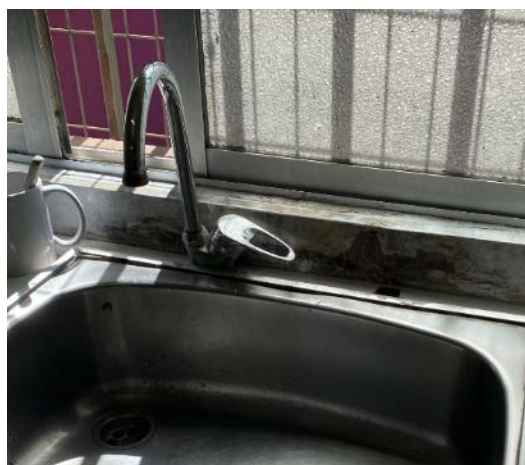
| Fotografía N° | 7 |

2.f) Se detectó que, al momento de la fiscalización, el grifo del box consulta N° 60, se encontraba en mal estado (ver fotografía N° 7, del anexo N° 3, del presente informe).

| Ubicación | CESFAM Rosita Renard, box consulta N° 60 |
| Contenido | Grifo de box consulta en mal estado. |

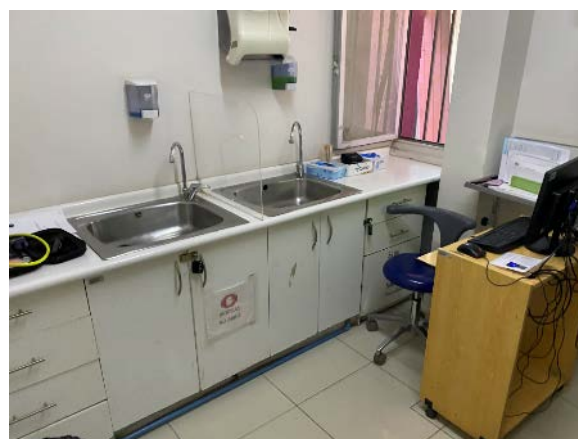
| Fotografía N° | 8 |

2.h) El box correspondiente a “Cirugía Menor”, no cuenta con acceso a red de gases clínicos (ver fotografías N° 8 y 9, del anexo N° 3, del presente informe).

| Ubicación | CESFAM Rosita Renard, sala "Cirugía Menor". |
| Contenido | Sala sin acceso a red de gases. |

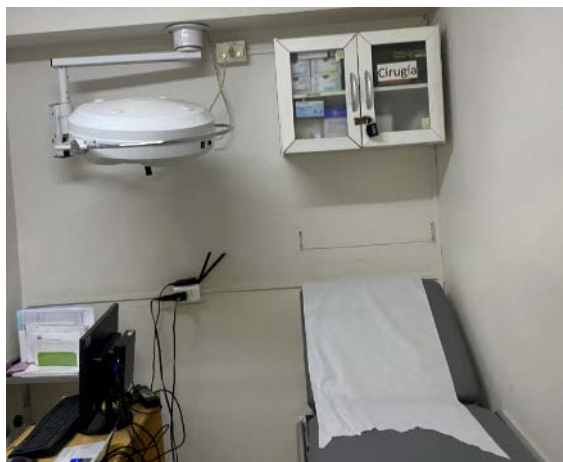
| Fotografía N° | 9 |

| Ubicación | CESFAM Rosita Renard, sala "Cirugía Menor". |
| Contenido | Sala sin acceso a red de gases. |

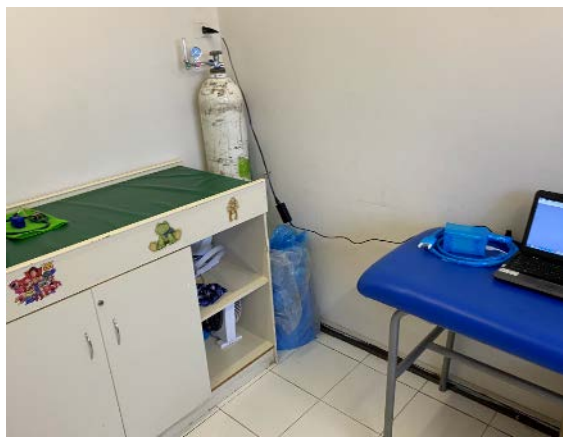
| Fotografía N° | 13 |

2.j) Las salas de procedimientos correspondiente a IRA y ERA, no tienen definida un área sucia y área limpia, además, no tienen conexión a aspiración con vacuómetro, ni negatoscopio (ver fotografías N°s 10 a la 13, del anexo N° 3, del presente informe).

| Ubicación | CESFAM Rosita Renard, sala IRA. |
| Contenido | Sala sin negatoscopio ni conexión a aspiración mediante vacuómetro. |

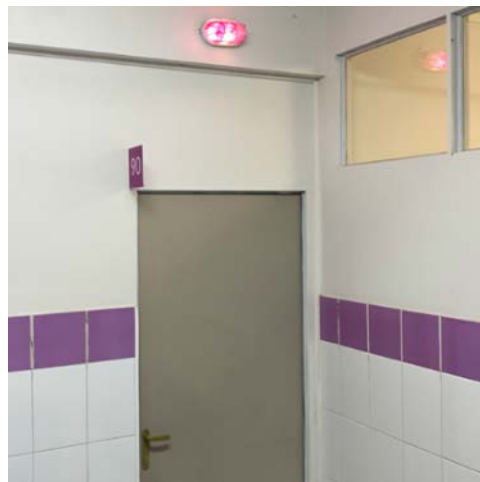
| Fotografía N° | 14 |

2.k) La sala de rayos dental no tiene señal de advertencia de exposición a rayos X (ver fotografía N° 14, del anexo N° 3, del presente informe).

| Ubicación | CESFAM Rosita Renard, sala Rayos X. |
| Contenido | Sala de rayos x sin señalización de advertencia de exposición. |

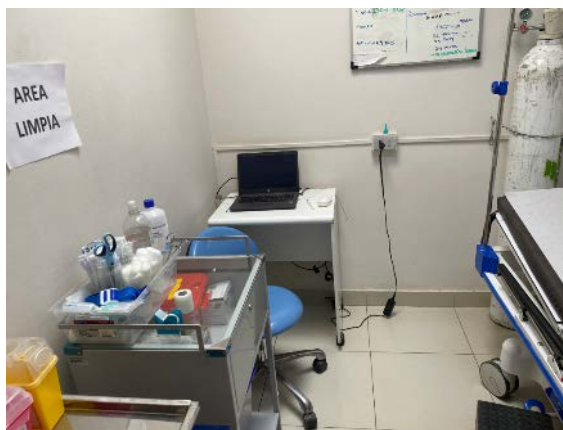
| Fotografía N° | 15 |

2.l) La sala de observación no tiene lavamanos (ver fotografías N°s 15 y 16, del anexo N° 3, del presente informe).

| Ubicación | CESFAM Rosita Renard (sector SAPU), sala de observación. |
| Contenido | Sala sin lavamanos. |

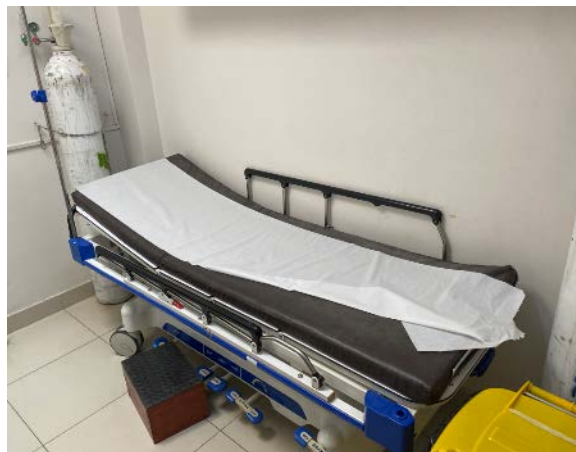
| Fotografía N° | 16 |

| Ubicación | CESFAM Rosita Renard (sector SAPU), sala de observación. |
| Contenido | Sala sin lavamanos. |

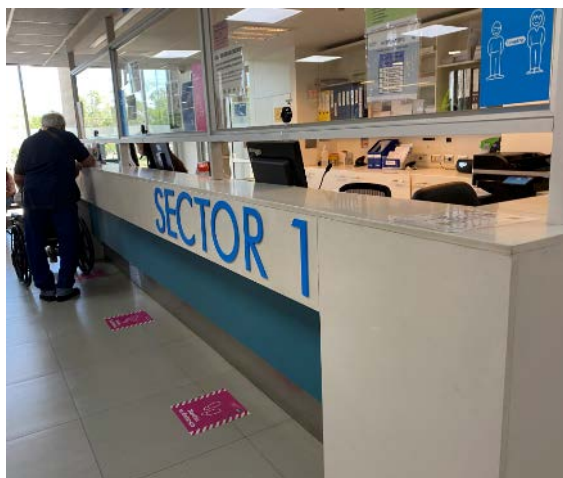
| Fotografía N° | 19 |

| Ubicación | CESFAM Salvador Bustos, piso 3. |
| Contenido | Mesón de atención a público, no tiene habilitado un mesón de baja altura para atención a personas con sillas de ruedas o movilidad reducida. |

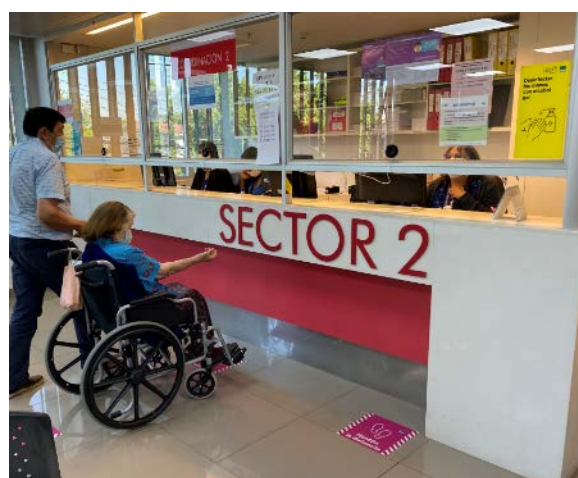
| Fotografía N° | 20 |

| Ubicación | CESFAM Salvador Bustos, piso 3. |
| Contenido | Mesón de atención a público, no tiene habilitado un mesón de baja altura para atención a personas con sillas de ruedas o movilidad reducida. |

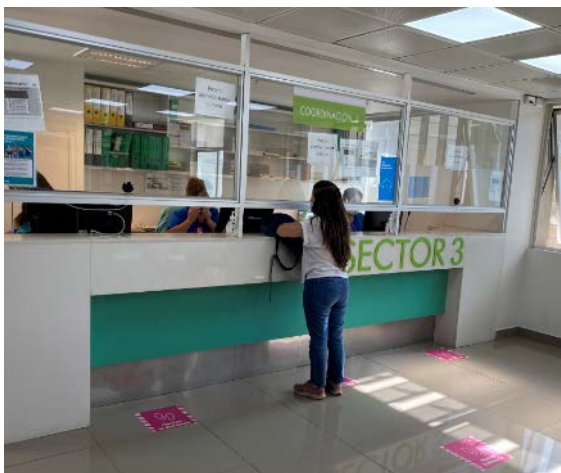
| Fotografía N° | 21 |

| Ubicación | CESFAM Salvador Bustos, piso 3. |
| Contenido | Mesón de atención a público, no tiene habilitado un mesón de baja altura para atención a personas con sillas de ruedas o movilidad reducida. |

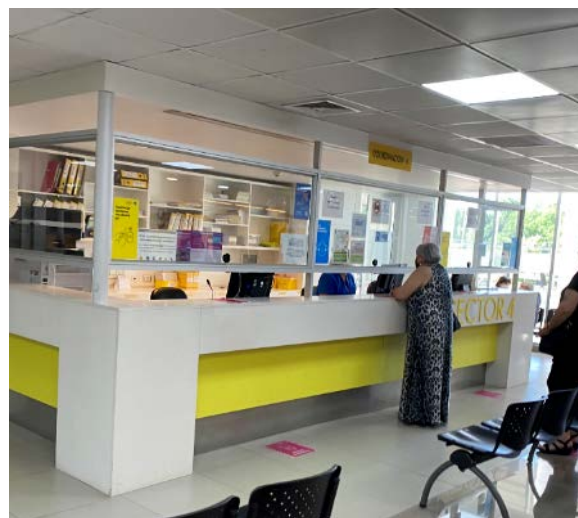
| Fotografía N° | 22 |

| Ubicación | CESFAM Salvador Bustos, piso 3. |
| Contenido | Mesón de atención a público, no tiene habilitado un mesón de baja altura para atención a personas con sillas de ruedas o movilidad reducida. |

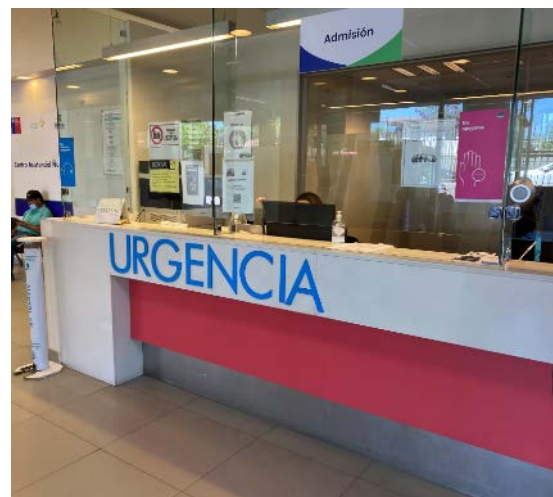
| Fotografía N° | 23 |

| Ubicación | CESFAM Salvador Bustos, piso 2 |
| Contenido | Mesón de atención a público, no tiene habilitado un mesón de baja altura para atención a personas con sillas de ruedas o movilidad reducida. |
