## INFORME DE COMETIDO MENSUAL ENERO 2026

En virtud de lo establecido en contrato de prestación de servicios, Decreto de Contraloría General de la República N° 00210/2026 de fecha 03 de febrero de 2026, con el siguiente cometido N°70: **"Elaboración de proyectos y/o estudios de ingeniería en tránsito, seguridad vial y movilidad urbana"**.

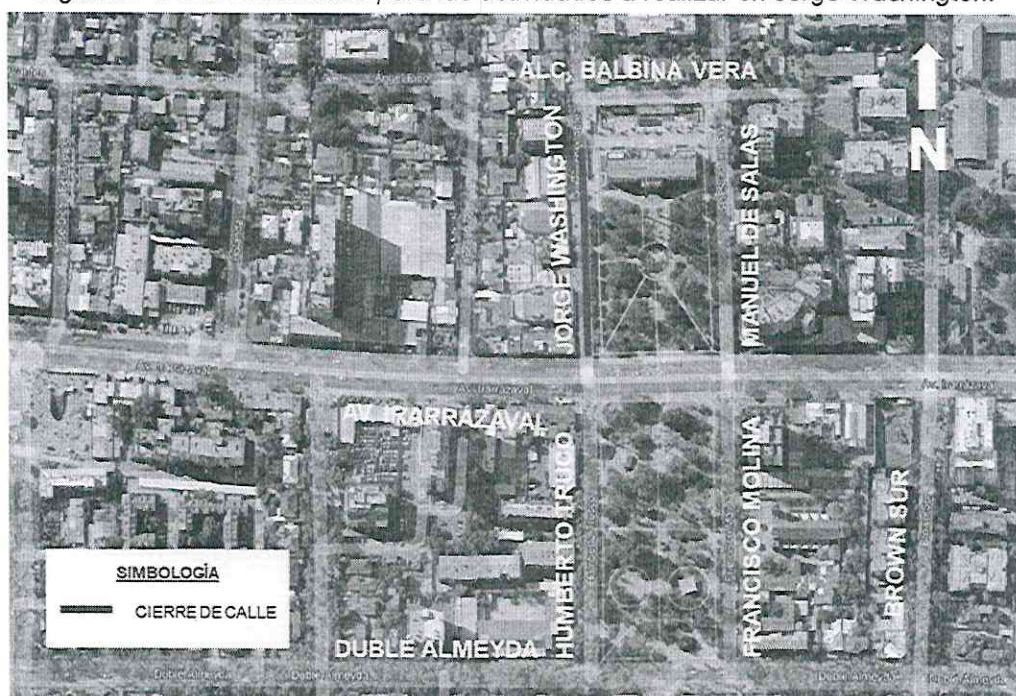
Se elaboró un estudio de factibilidad técnica e ingeniería de tránsito para evaluar el cierre temporal de la calle Jorge Washington (entre las 19:00 y 21:00 horas), con el objetivo estratégico de fortalecer la seguridad vial y el resguardo de los usuarios vulnerables en el entorno de Plaza Nuñoa.

*Figura N°1: Cierre solicitado para las actividades a realizar en Jorge Washington.*

El estudio concluyó la factibilidad del cierre solicitado, siempre y cuando se apege a la implementación del plan de seguridad vial diseñado. Este plan contempla la correcta señalización transitoria y la canalización de flujos vehiculares hacia vías alternativas, priorizando siempre la integridad física de los peatones y asistentes.

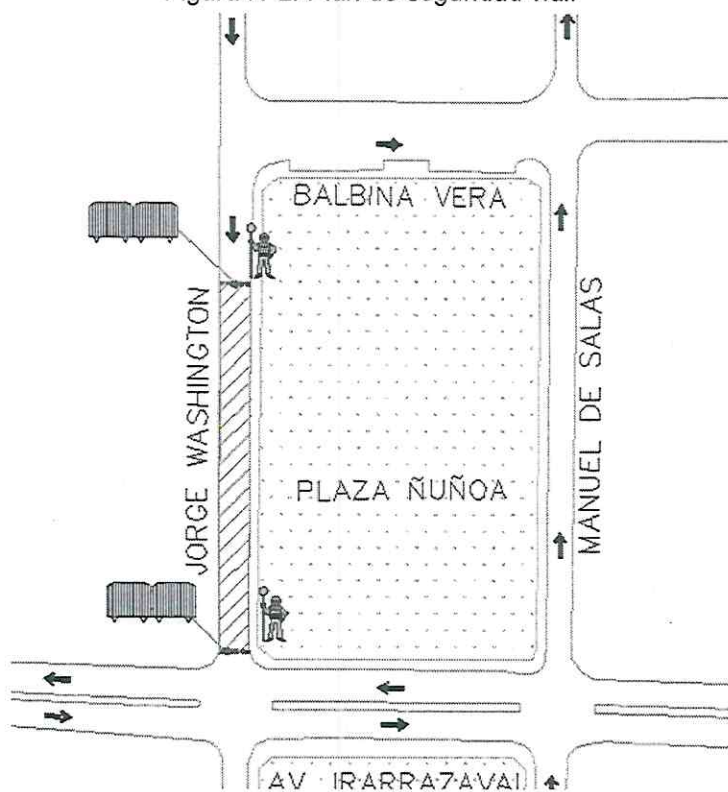
*Figura N°2: Plan de seguridad vial.*

Si bien la ausencia de transporte público simplifica los procesos administrativos ante el Ministerio de Transportes, la planificación integró las medidas necesarias para asegurar que el uso del espacio público se realice bajo estándares técnicos que garanticen una movilidad segura y un ordenamiento eficiente de las calzadas circundantes.

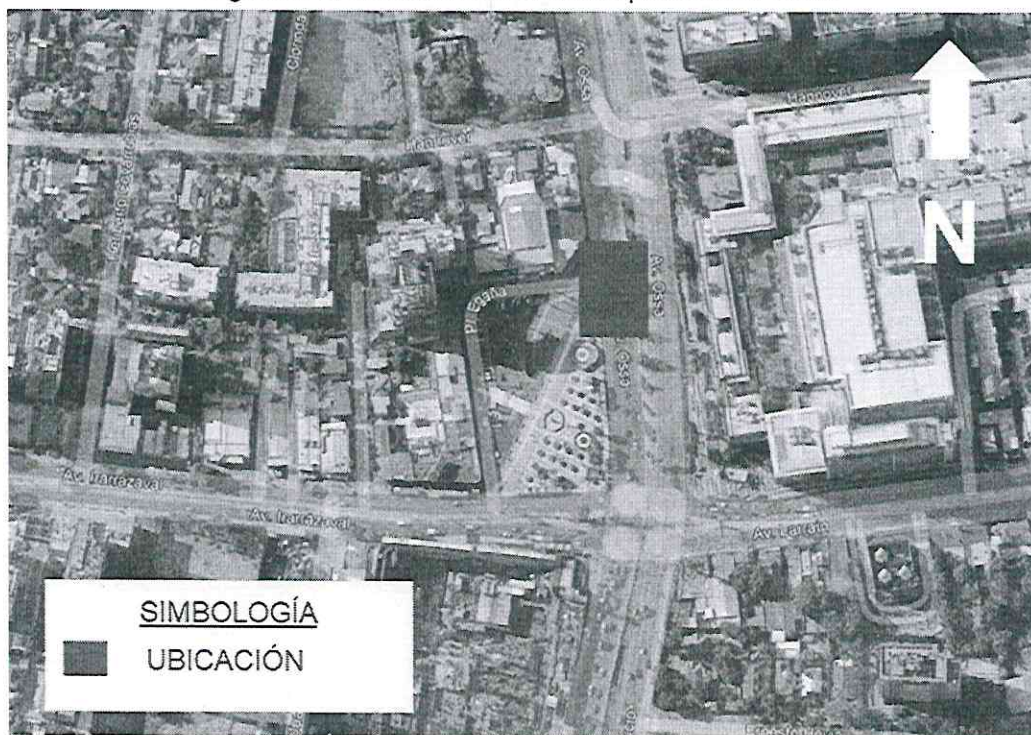
En el marco de las funciones de evaluación de proyectos de movilidad y resguardo de la seguridad vial en la comuna de Ñuñoa, se realizó el análisis técnico de la solicitud para la ocupación temporal de la calzada en el eje Av. Ossa, específicamente en su intersección con calle Plaza Egaña, con motivo de una campaña audiovisual de seguridad vial. El estudio de ingeniería inicial identificó factores críticos de alta complejidad, dado que Av. Ossa constituye una arteria estratégica de la Red Vial Básica. El análisis determinó que el horario solicitado presentaba una superposición con la fase final de la hora punta mañana y la reversibilidad de Av. Irarrázaval, lo que representaba un riesgo inminente de saturación vehicular y una potencial alteración en los tiempos de viaje de la flota de transporte público (Red) que opera en dicha vía.

Figura N°3: Ubicación del cierre de pista de Av. Ossa.

Se establecieron condiciones imperativas para garantizar la continuidad del flujo y la seguridad de los usuarios, exigiendo la canalización de tránsito mediante dispositivos de seguridad que permitan cambios de pista oportunos, la prohibición de obstruir el tránsito peatonal y la obligación de asegurar el acceso ininterrumpido de vehículos de emergencia y residentes del sector Plaza Egaña.

Finalmente, el pronunciamiento técnico enfatizó la responsabilidad del solicitante en la implementación de medidas de mitigación acústica y la correcta señalización transitoria de acuerdo a la normativa vigente. La coordinación con Carabineros de Chile y el cumplimiento estricto de la Ley de Tránsito N°18.290 fueron definidos como requisitos esenciales para la ejecución de la actividad, asegurando que la ocupación del espacio público no comprometiera los estándares de seguridad vial ni la fluidez operativa del sistema de transporte urbano de la comuna.

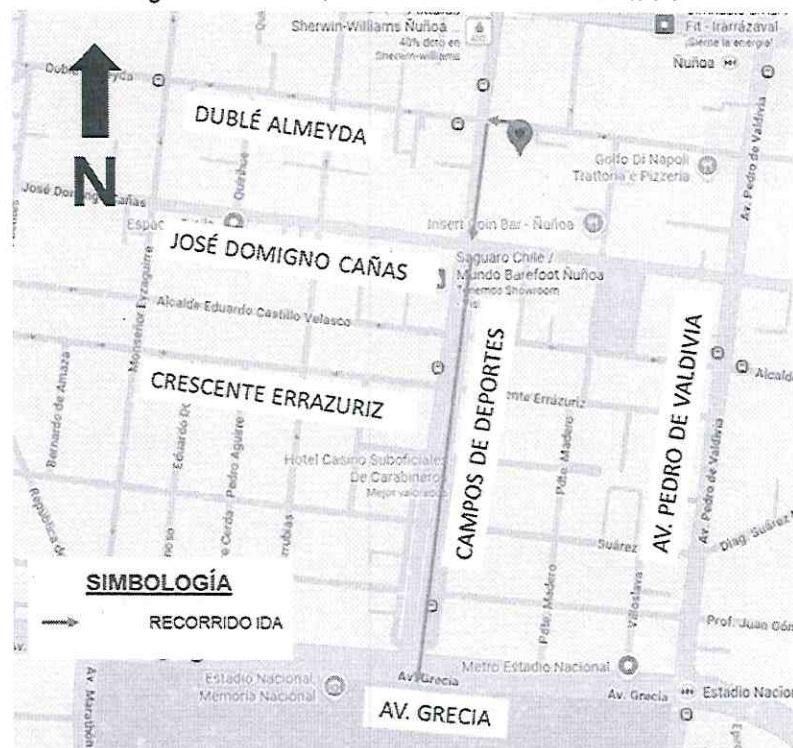
En el ejercicio de las funciones de planificación y seguridad vial de la comuna, se realizó la evaluación técnica para el corte temporal de tránsito en los ejes Dublé Almeyda y Campos de Deportes Oriente, con el propósito de facilitar el desarrollo del evento "Día de Rueditas". El análisis de ingeniería de tránsito identificó que el tramo solicitado presenta una alta complejidad operativa debido a la circulación activa de servicios de transporte público. En consecuencia, se determinó la necesidad crítica de articular desvíos programados con la SEREMITT para mitigar la afectación a la movilidad urbana y asegurar la continuidad de los recorridos durante los periodos de intervención matutina y de retorno.

Figura N°4: Ruta del evento "Día de Rueditas".

Bajo este marco de gestión vial, y considerando el Oficio N°53/2026 de la SEREMITT, se validó la factibilidad del cierre de calle siempre y cuando se implementen las medidas de seguridad vial de alto estándar, diseñadas para evitar conflictos entre el flujo vehicular y los asistentes. El plan de manejo de tránsito incluyó la segregación física de calzadas mediante elementos de canalización, la presencia de personal capacitado para la regulación de flujos en intersecciones críticas y el uso de señalización transitoria que advierta oportunamente a los conductores sobre las modificaciones en la red vial. Se enfatizó además el resguardo de la accesibilidad para residentes y el tránsito prioritario de vehículos de emergencia, garantizando

que el uso del espacio público no comprometiera la integridad de los participantes ni la conectividad del sector.

Finalmente, la autorización técnica integró exigencias de mitigación socioambiental y operativa, obligando a los organizadores a ejecutar planes de difusión hacia la comunidad y a restituir la operatividad total de las calzadas inmediatamente finalizados los recorridos. Todo el proceso fue supervisado bajo los criterios de la Ley de Tránsito N°18.290, estableciendo una coordinación directa con Carabineros de Chile para el control efectivo del tránsito, con el fin de optimizar la movilidad en el cuadrante intervenido y asegurar que la actividad se desarrollara sin incidentes viales que afectaran la dinámica urbana de Ñuñoa.

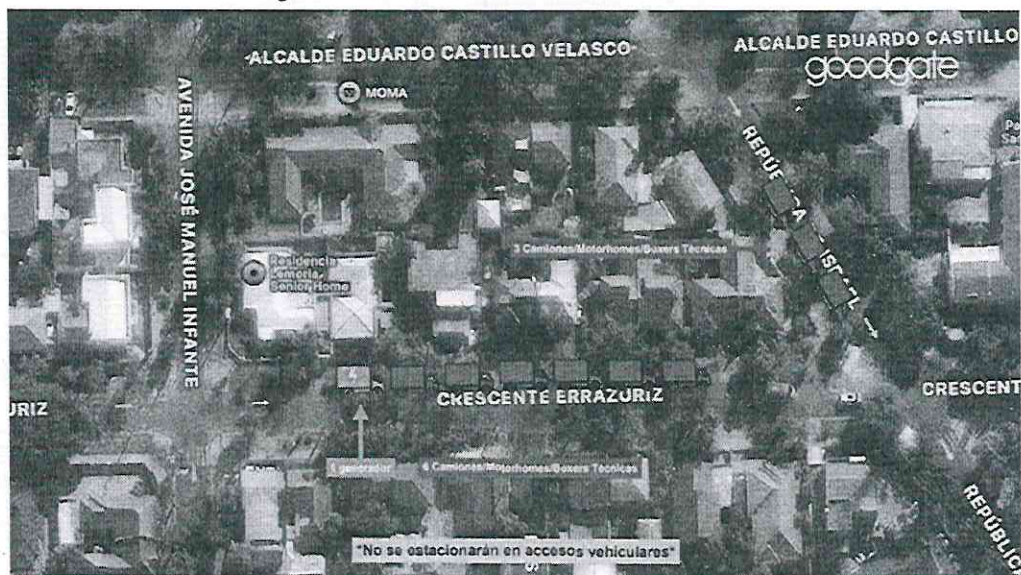
En el marco de las atribuciones relativas a la regulación del espacio público y la movilidad urbana, se evaluó la solicitud de la productora "Goodgate MediaSPA" para el estacionamiento temporal de una flota técnica compuesta por nueve camiones y un equipo generador. La intervención se proyectó en las calles Crescente Errázuriz, entre José Manuel Infante y República de Israel y República de Israel entre Alcalde Eduardo Castillo Velasco y Crescente Errázuriz. Desde la perspectiva de la ingeniería de tránsito, se determinó la factibilidad de la solicitud bajo un esquema de ordenamiento vial que garantiza la fluidez del entorno y minimiza las externalidades negativas para la comunidad.

Figura N°5: Ubicación de estacionamientos.

Para asegurar una movilidad segura, el pronunciamiento técnico estableció condiciones restrictivas de posicionamiento, obligando a los vehículos a estacionarse exclusivamente en los costados sur y poniente según el sentido de tránsito de cada vía. Asimismo, se exigió el

resguardo de un radio de giro de 20 metros libres en todas las intersecciones y el respeto estricto a la demarcación de solera amarilla, conforme a la Ley de Tránsito 18.290, con el fin de no comprometer la visibilidad ni la seguridad vial en los cruces. En el análisis de impacto local, se priorizó la accesibilidad residencial, prohibiendo cualquier obstrucción en portones y garantizando que las maniobras de ingreso y egreso de los vecinos no se vieran alteradas durante las 12 horas de jornada de filmación.

Finalmente, la gestión vial incluyó protocolos de seguridad para la operación nocturna mediante el uso de señalización transitoria reflectante y balizas, además de la exigencia de cumplir con la normativa de emisiones sonoras según el DS N°38/2011. Para mitigar el impacto en el entorno urbano, se condicionó la autorización a un plan de difusión previa hacia los residentes, asegurando que la ocupación de los Bienes Nacionales de Uso Público no interrumpiera la libre circulación peatonal ni el flujo vehicular de las vías colectoras, manteniendo así el equilibrio operativo de la red vial local de Ñuñoa.

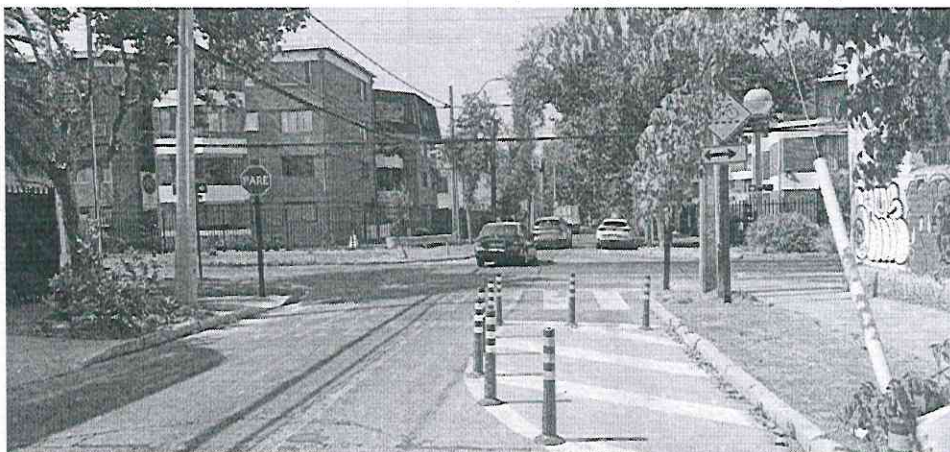
Tras reportes de alta accidentalidad a nivel de tránsito, se realizó una evaluación técnica detectando deficiencias en la visibilidad por edificaciones adyacentes y el estado de la barrera caminera existente. Como medida de mitigación para resguardar la infraestructura habitacional y la integridad de los usuarios, se inició el análisis para la implementación de reductores de velocidad. Dado que el eje cuenta con servicios de transporte público, se procederá conforme a la normativa vigente, elaborando la ficha técnica para la validación de la SEREMITT previo al levantamiento de velocidades en terreno.

Se efectuó una auditoría técnica en respuesta a solicitudes ciudadanas por exceso de velocidad. El diagnóstico confirmó que la geometría de la intersección y la visibilidad restringida incrementan el riesgo de accidentes. Se determinó que la reducción de velocidad en el eje perpendicular es la solución más eficiente para minimizar la energía de impacto, por lo que se ha iniciado el proceso de factibilidad técnica ante el organismo sectorial para la instalación de resaltos reductores.

Fotografía N°1: Intersección de Obispo Orrego con Dublé Almeyda.

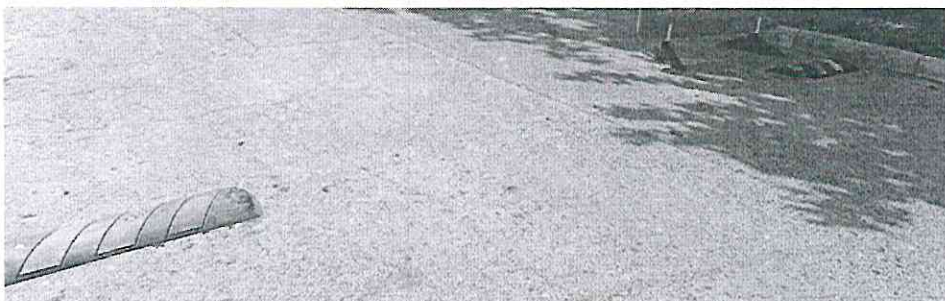
Se realizó una evaluación técnica en la calle Vasco de Gama para diagnosticar el estado operativo de los reductores de velocidad y las condiciones de seguridad vial del sector. El análisis determinó la necesidad de gestionar el reemplazo de módulos que presentaban desgaste estructural, con el fin de asegurar la efectividad de estos dispositivos en el control de velocidades y el resguardo de la movilidad urbana.

Asimismo, la evaluación contempló la revisión de la señalización vertical, identificando elementos con visibilidad restringida por follaje. Se coordinó el despeje de la vegetación para garantizar que los dispositivos de seguridad vial sean plenamente visibles para los conductores, optimizando así el ordenamiento del tránsito y la prevención de incidentes en la vía pública.

Fotografía N°2: Resalto en mal estado en Vasco de Gama.

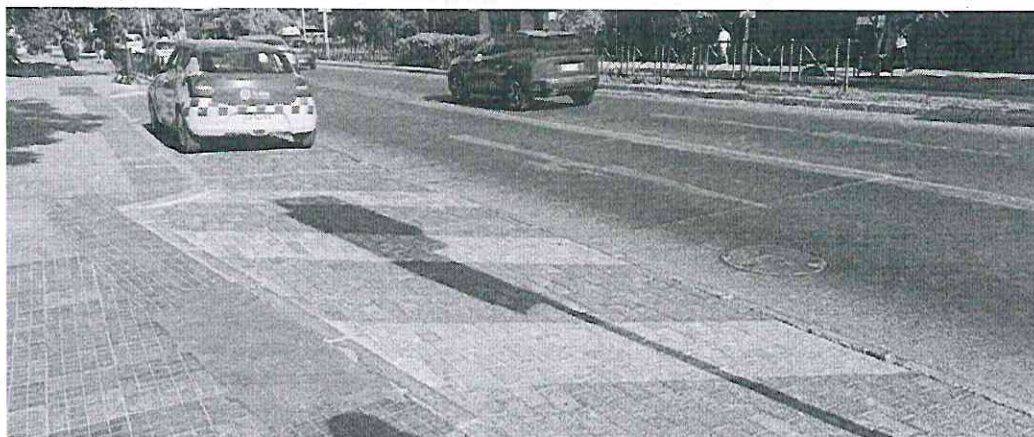
Se validó en terreno la necesidad de reforzar la señalización vertical en el N°1745, con el fin de evitar el bloqueo de accesos vehiculares y garantizar la fluidez en una de las arterias principales de la comuna, mejorando el ordenamiento del espacio público.

Fotografía N°3: Salida vehicular del edificio ubicado en Av. Irarrázaval N°1745.

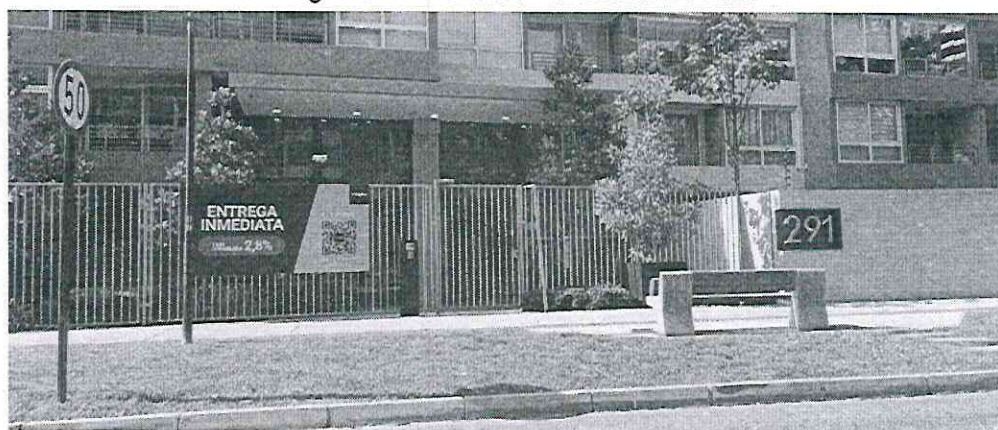
Se evaluó la factibilidad de una zona de “tomar y dejar pasajeros”, determinando su inviabilidad técnica. El análisis de movilidad urbana concluyó que, al ser una vía bidireccional de pista única con tránsito de buses, una zona de detención generaría cuellos de botella y aumentaría el riesgo de colisiones por alcance, priorizando así la fluidez del transporte público.

Fotografía N°4: Crescente Errázuriz N°291

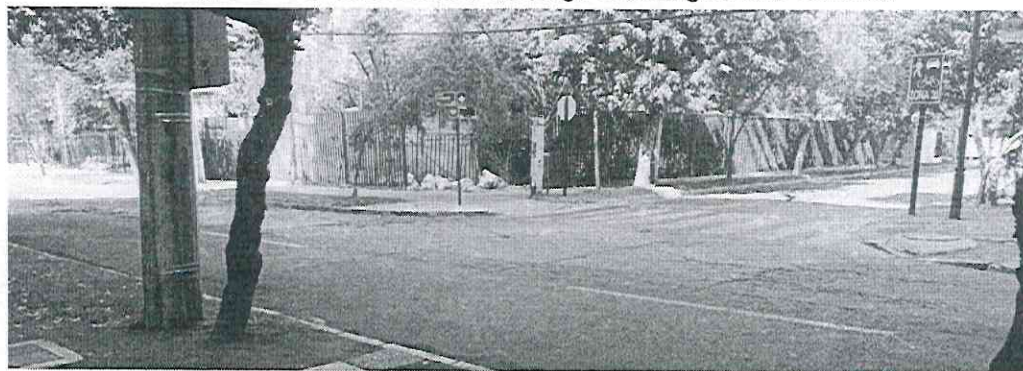
Ante la demanda de mayor conectividad peatonal, se realizó un estudio de distancias y visibilidad en el eje. Se desestimó la ubicación en calle Gerona debido a riesgos de seguridad vial por falta de visibilidad en los virajes y la proximidad con cruces existentes. En su lugar, se propuso como solución técnica más segura la proyección de un nuevo paso peatonal en la intersección con Enrique Richard, optimizando el desplazamiento de los residentes bajo criterios de seguridad vial sistémica.

Fotografía N°5: Intersección de Jorge Washington con Gerona.

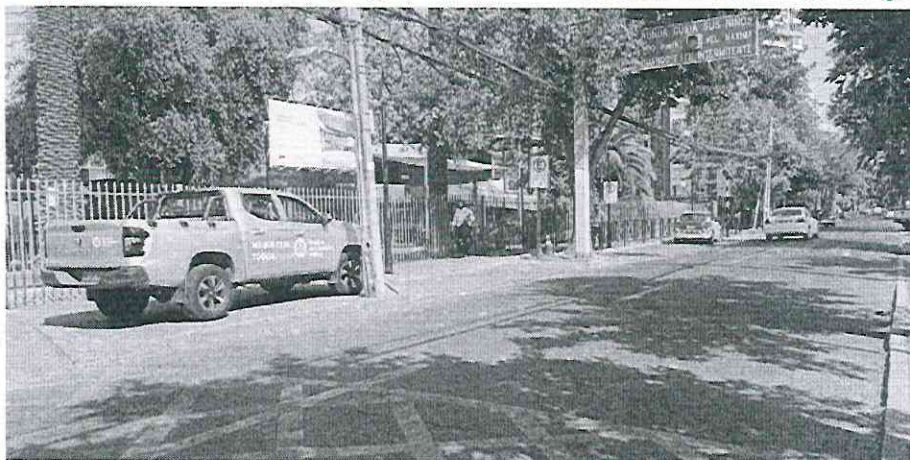
Se participó en una mesa técnica y visita de inspección en las inmediaciones del Colegio República de Siria, junto a representantes de la Corporación de Educación, el Gabinete Municipal y la comunidad vecinal. El objetivo central fue diagnosticar los conflictos de movilidad urbana derivados de la alta demanda vehicular en los horarios de acceso y salida, evaluando soluciones de ingeniería que permitan mitigar la congestión y el impacto en la calidad de vida de los residentes del sector.

Desde la perspectiva de la seguridad vial, se realizó un levantamiento de la infraestructura existente para proponer un plan de gestión que priorice el resguardo de los usuarios vulnerables en el entorno escolar. La intervención contempla el análisis de mejoras en la señalización y demarcación, además del diseño de estrategias de ordenamiento del flujo vehicular que garanticen una movilidad segura y eficiente para la comunidad educativa y el entorno vecinal.

Fotografía N°7: Frontis del Colegio República de Siria en Francisco de Villagra.
