INFORME COMETIDO HONORARIOS  
ENERO 2026

#### **Visita a Villa Olímpica y elaboración de diagnóstico territorial**

# Salida a terreno Villa Olímpica

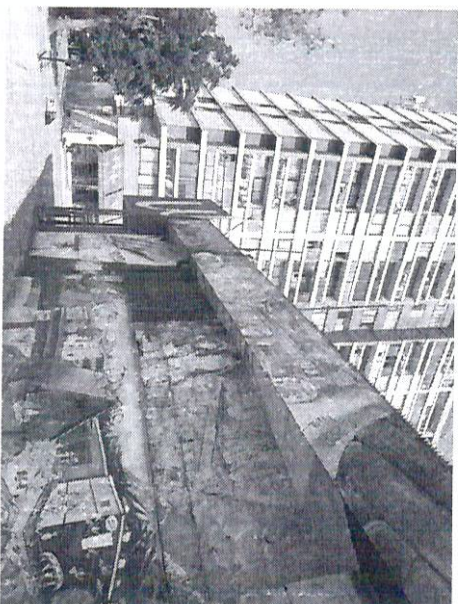
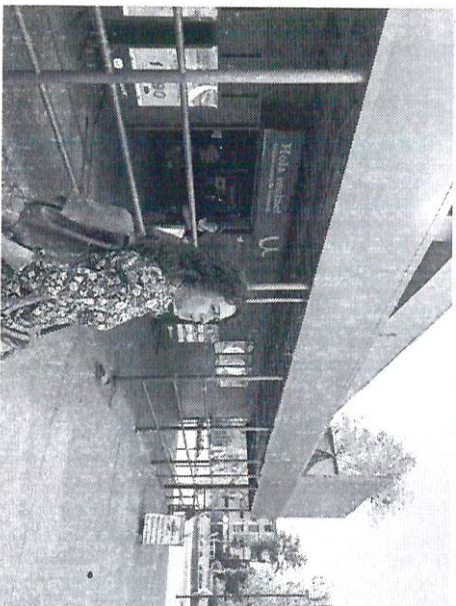
Infraestructura comercial existente que presenta signos de deterioro físico y cierre prolongado, afectando la continuidad de la planta baja activa y debilitando la vitalidad urbana del eje peatonal.

Articulación débil entre bloque residencial, comercio en primer nivel y espacio intermedio, con superficies duras y áreas sin programa que fragmentan el recorrido peatonal y limitan la permanencia.

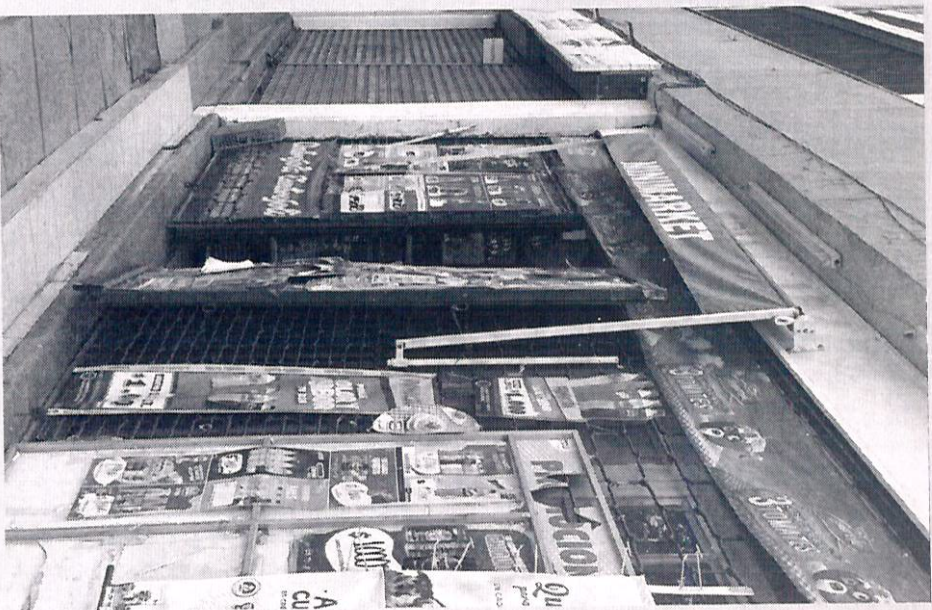
Comercio de escala barrial activo que cumple un rol fundamental en el abastecimiento cotidiano, pero que hoy se inserta en una planta baja con alta saturación visual y una sección peatonal reducida, afectando la continuidad del recorrido y la calidad de la experiencia urbana. Durante el recorrido se identifica la existencia de un proyecto de mejoramiento de fachadas en este sector, orientado a ordenar los frentes comerciales, aumentar la luminosidad y reducir la contaminación visual, lo que representa una oportunidad concreta para fortalecer la imagen urbana y la caminabilidad del entorno.

Aquí sí hay actividad y vida urbana, y el desafío no radica en la presencia del comercio, sino en la falta histórica de criterios de diseño urbano para articular fachada, publicidad, accesos y vereda. El proyecto de mejoramiento de fachadas identificado aparece como una palanca estratégica, capaz de transformar un frente hoy precario en un soporte más legible, continuo y amable para el peatón, reforzando la identidad barrial sin perder actividad económica.

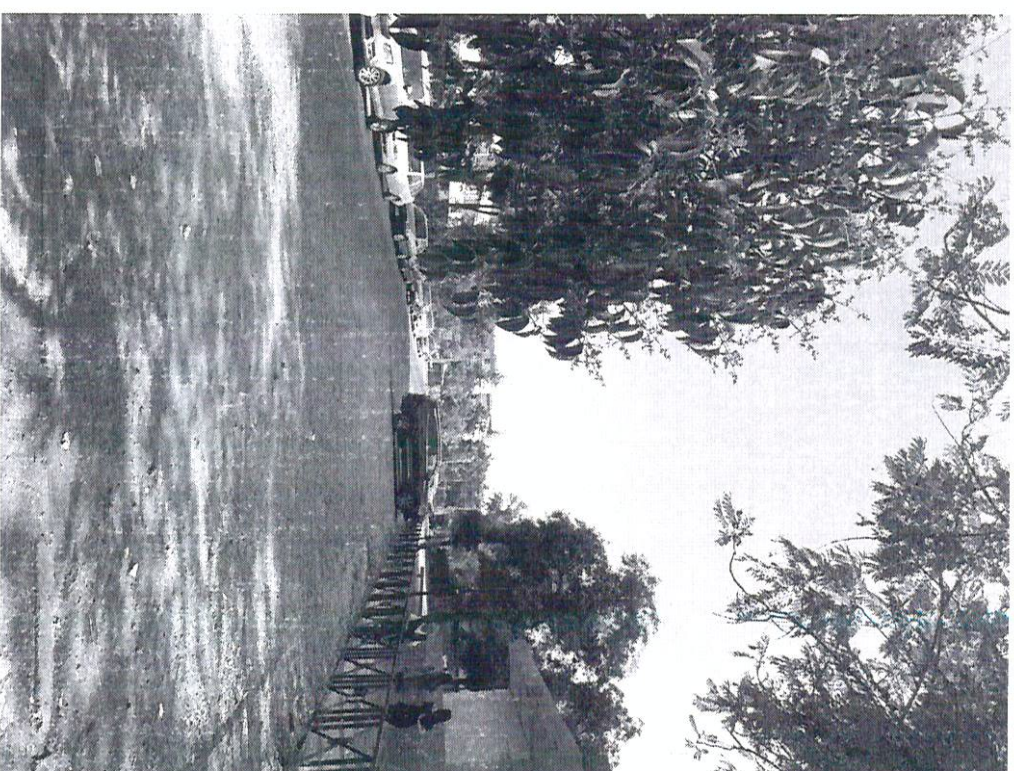
Estructura vial sobredimensionada y uso intensivo del espacio para estacionamiento

Sección vial original que ha sido progresivamente ocupada como área de estacionamiento para residentes en un sector donde los bloques habitacionales no cuentan con soluciones de estacionamiento interior suficientes. Esta situación ha derivado en la ocupación informal de espacios interiores y primeros pisos así como en la consolidación de superficies duras expuestas, con bajo uso social y alto impacto térmico.

El espacio cumple una función necesaria (estacionar), pero lo hace a costa de la calidad ambiental y del potencial del espacio público, transformándose en una zona de alto calor y bajo apropiación social.

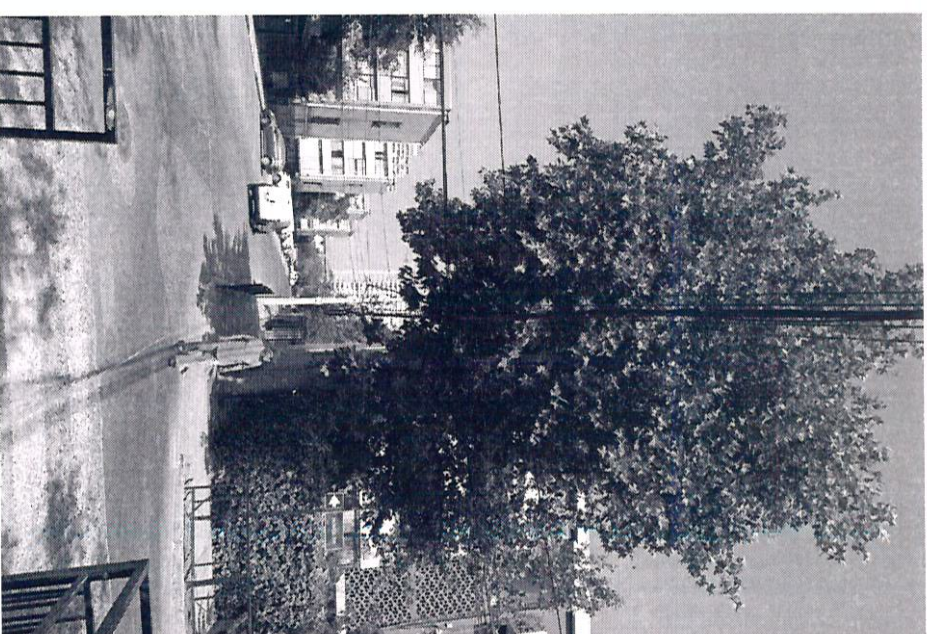
Cruce vial inserto en un entorno con alto potencial peatonal y presencia de arbolado consolidado, pero donde la jerarquía del peatón no se encuentra claramente reforzada mediante diseño, señalización ni tratamiento de calzadas.

Pese a tratarse de un conjunto estructuralmente caminable, ciertos tramos y cruces reproducen una lógica vial tradicional que debilita la prioridad peatonal, en contradicción con la vocación original de la Villa Olímpica.

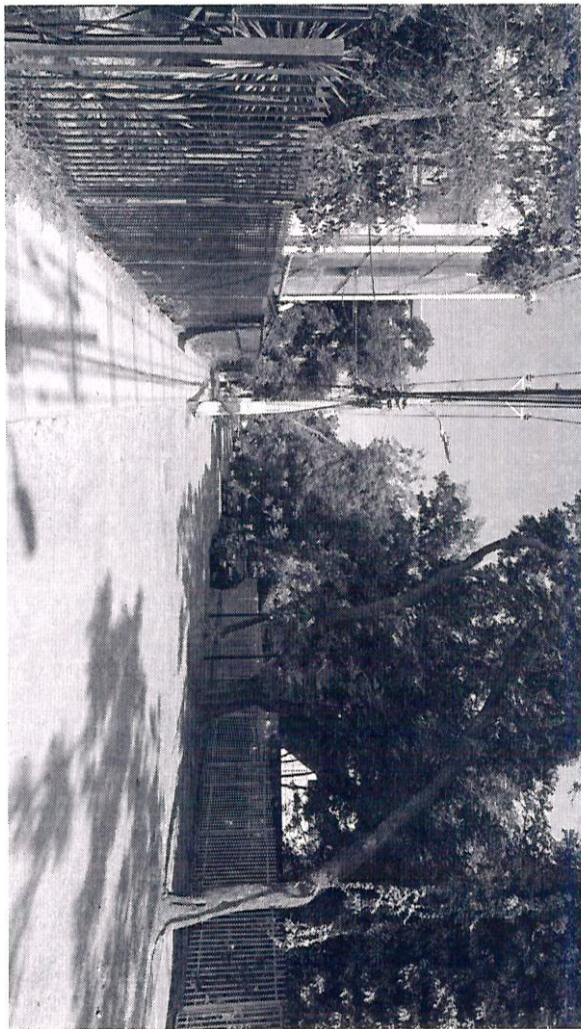
En la Villa Olímpica se observa una estructura vial generosa, heredada de un diseño moderno que priorizaba el caminar y la vida comunitaria. Sin embargo, la falta de soluciones de estacionamiento integradas y la presión por el uso del automóvil han ido reconfigurando estos espacios en favor del vehículo, debilitando la jerarquía peatonal y desaprovechando superficies que podrían cumplir un rol clave como espacios públicos, de encuentro y mitigación climática.

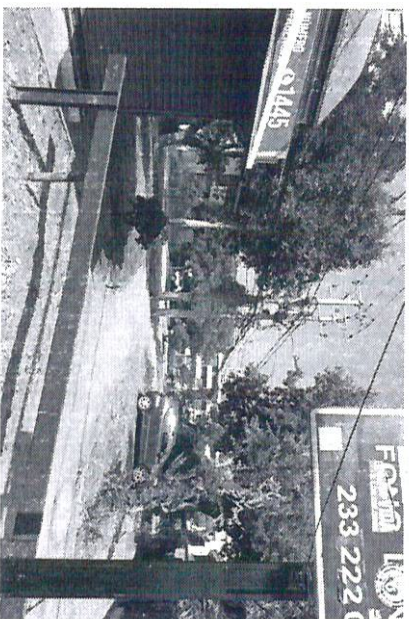
Espacio público central con baja estructuración programática

Área verde de localización estratégica dentro de la Villa Olímpica, que presenta uso cotidiano y presencia de equipamiento, pero carece de una estructura clara de recorridos, bordes y programas que refuercen su rol como centralidad barrial activa.

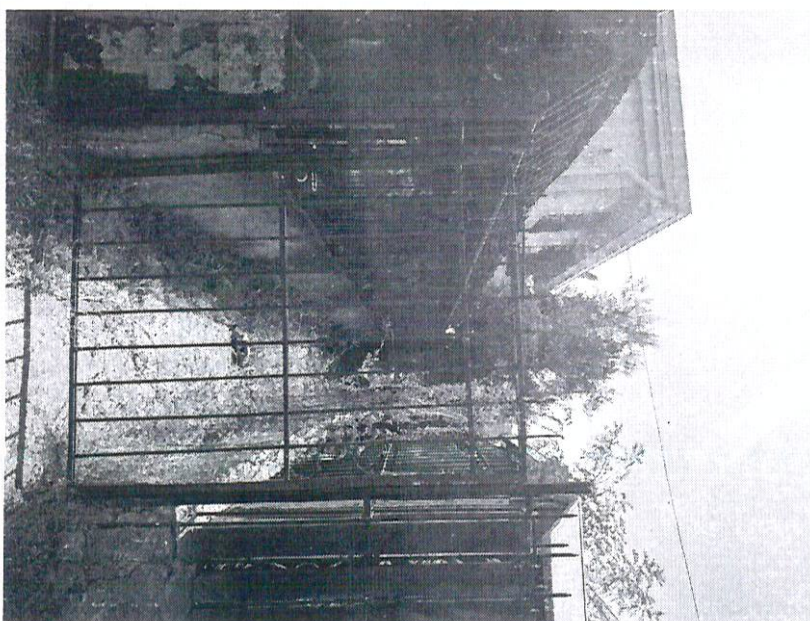
La Villa Olímpica cuenta con una alta disponibilidad de superficies libres y espacios abiertos, muchos de los cuales han sido progresivamente absorbidos por funciones vehiculares o usos informales. Si bien estos usos responden a necesidades reales, su consolidación sin diseño ni gestión ha generado espacios de bajo valor urbano, alto impacto térmico y escasa apropiación social. Estos sectores representan una oportunidad estratégica para avanzar hacia intervenciones de bajo costo y alto impacto, orientadas a reforzar el encuentro comunitario, la sombra, la caminabilidad y la vida cotidiana del conjunto.

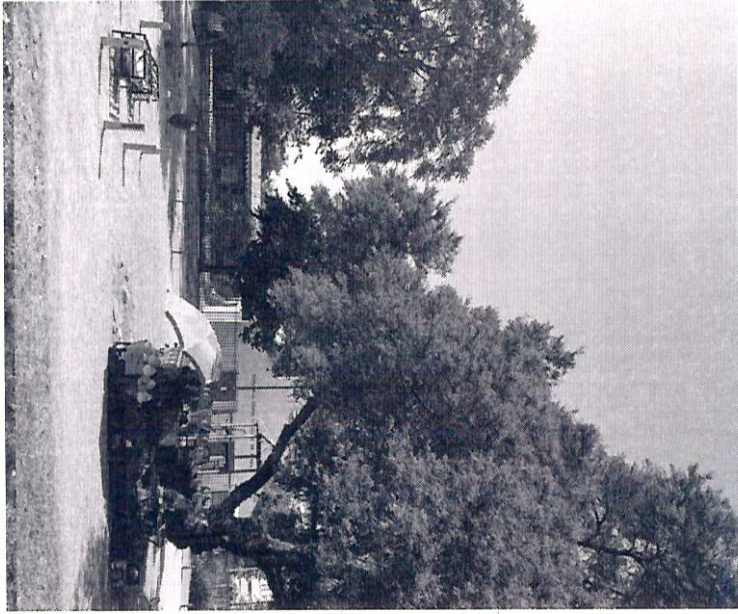
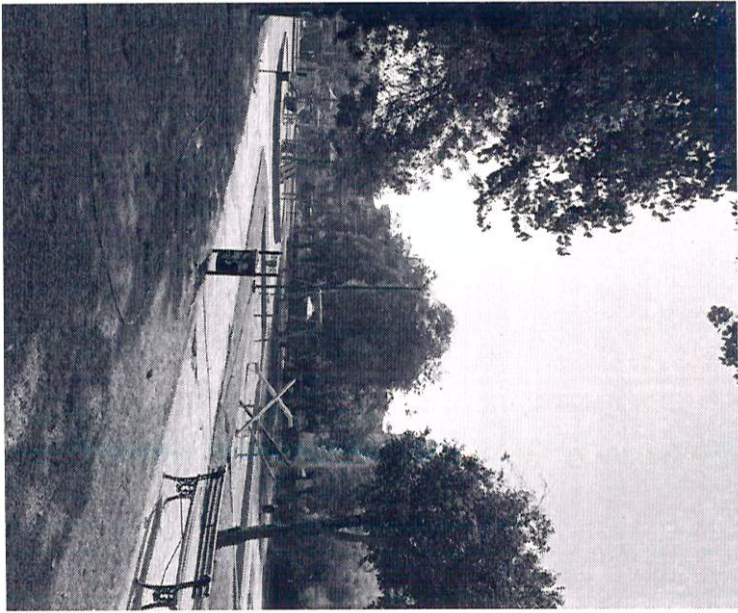
Presencia de vegetación de bajo porte y arbolado aislado que aporta valor ambiental puntual, pero que se encuentra desagregado y sin continuidad, limitando su contribución efectiva al confort térmico y a la experiencia peatonal cotidiana. El verde existe, pero no estructura el espacio ni acompaña los recorridos principales.

Área verde de gran extensión que presenta arbolado disperso y escasa articulación con los flujos peatonales, generando un espacio con bajo rendimiento en términos de sombra, permanencia y uso social, pese a su alto potencial.

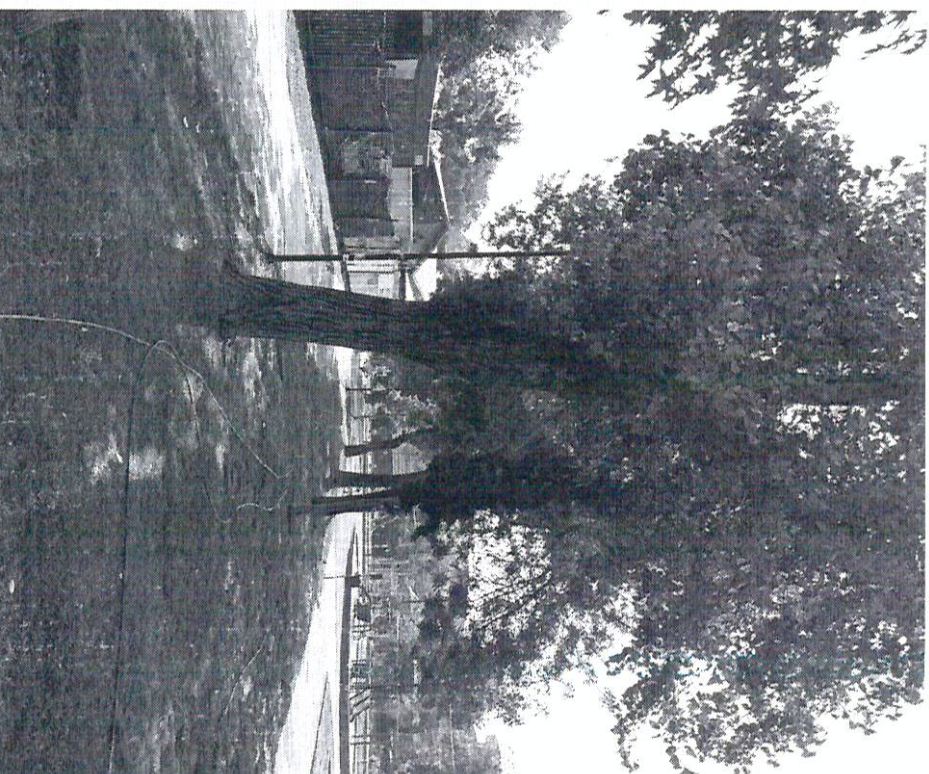
La Villa Olímpica cuenta con una cantidad significativa de áreas verdes y arbolado, lo que constituye uno de sus principales activos urbanos. Sin embargo, esta vegetación se encuentra fragmentada, con baja continuidad espacial y escasa integración a los recorridos peatonales y espacios de permanencia, limitando su aporte al confort térmico, la mitigación del calor y la calidad del espacio público.

Existe una oportunidad clara para consolidar un sistema continuo de áreas verdes, mediante el refuerzo de corredores sombreados, la densificación estratégica del arbolado y la reconversión de superficies duras subutilizadas en infraestructura verde de bajo costo y alto impacto.
